via Marco Biagi, 14 27028 San Martino Siccomario (PV) tel. 348.7844520 e-mail: luca.acquaviva@libero.it p.i. 01739700183 c.f. CQV LCU 70A05 E445Y OGGETTO: Comune di Piazzatorre (BG)

Via XX settembre 8 Fg 23, mapp. 966

VERIFICA CONFORMITA'
URBANISTICA E CATASTALE

UNITA' IMMOBILIARE sub 11

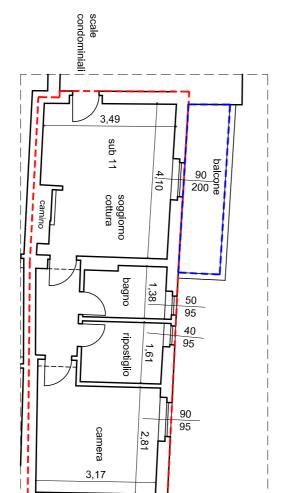
[__] superficie alloggio

44,80	complessiva	superficie commerciale complessiva	superfi
2,47	50,00%	4,93	balcone
42,33	100,00%	42,33	alloggio
commerciale mq			
superficie	coefficiente	superficie mq coefficiente	
			piano terzo
			subalterno 11

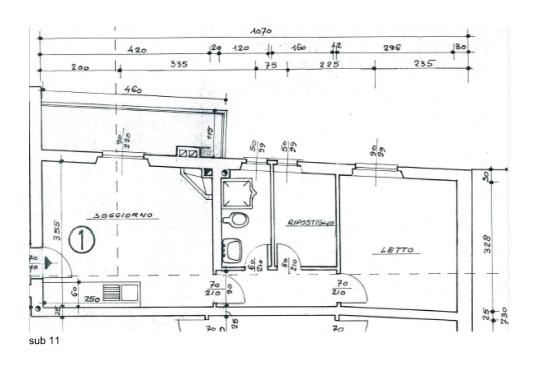
estrapolazione planimetria dalla CONCESSIONE EDILIZIA 360/1983

- La camera da letto è stata ampliata a discapito del disimpegno. La superficie reale non risulta giustificata dalla dimensione della finestra che, a sua volta, è alta cm 95 in luogo dei 99 denunciati.
 La finestra, particolarmente piccola, risulterebbe in entrambi i casi non sufficiente neanche per la dimensione della stanza come autorizzata.
- La porta finestra del soggiorno è alta cm 200 in luogo dei 220 denunciati. In entrambi i casi non sufficiente per il vano
- Il caminetto è collocato in posizione diversa da quanto rappresentato.
- Dimensionalmente vi sono scostamenti che, considerata l'unità immobiliare nel suo insieme, possono essere considerati trascurabili.

Il bagno è di superficie inferiore al minimo di legge pari a mq 4.00

L'alloggio è quindi da ritenersi necessitante della regolarizzazione in corso.

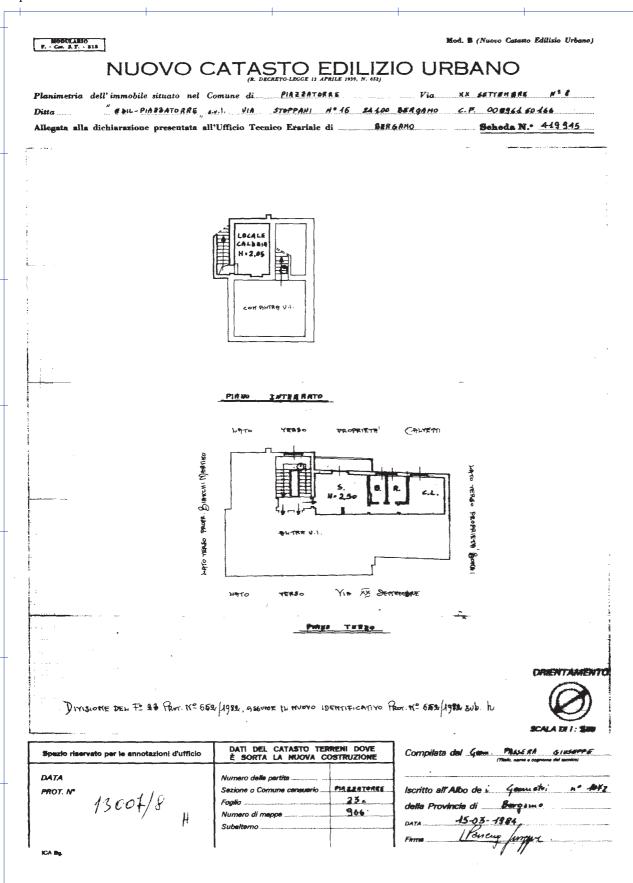
Ultima planimetria in atti

La scheda catastale risulta conforme allo stato dei luoghi

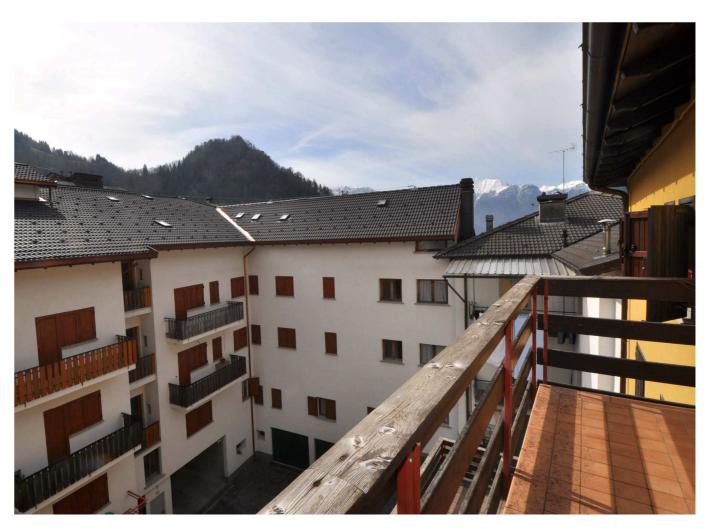
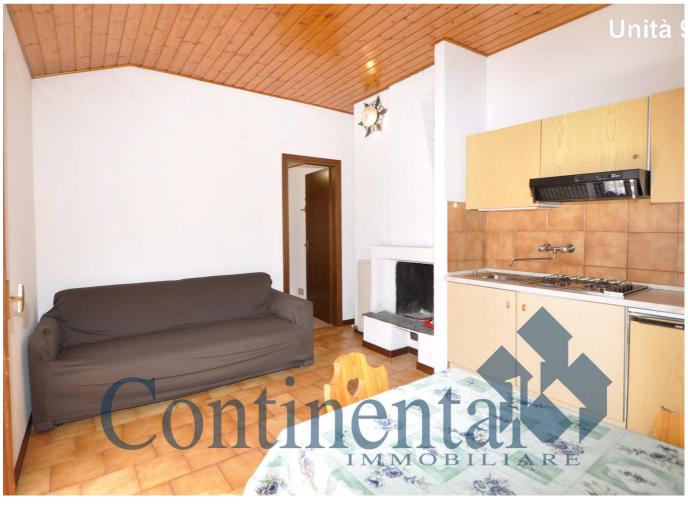
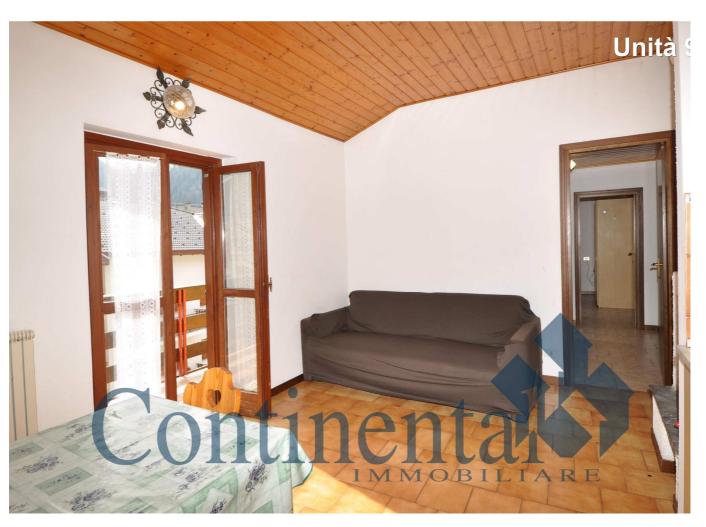
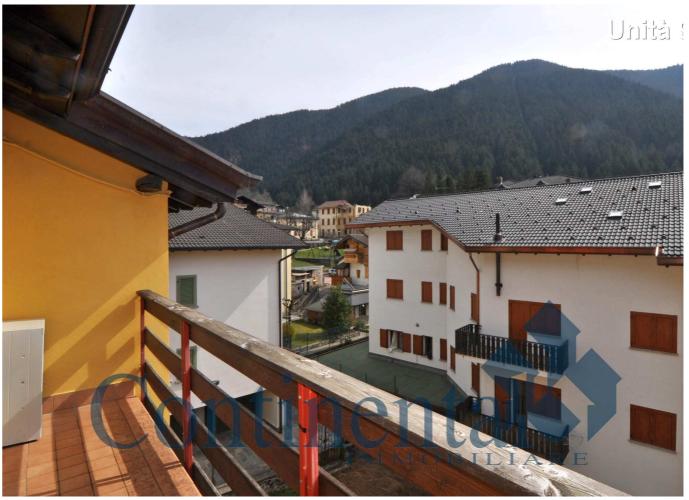
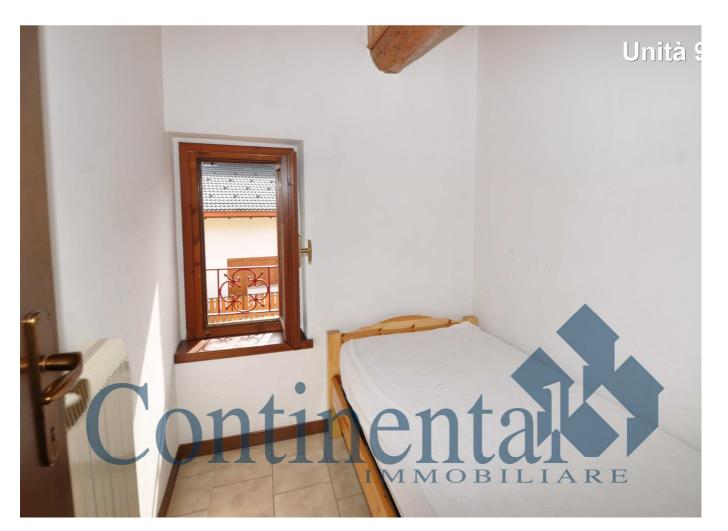
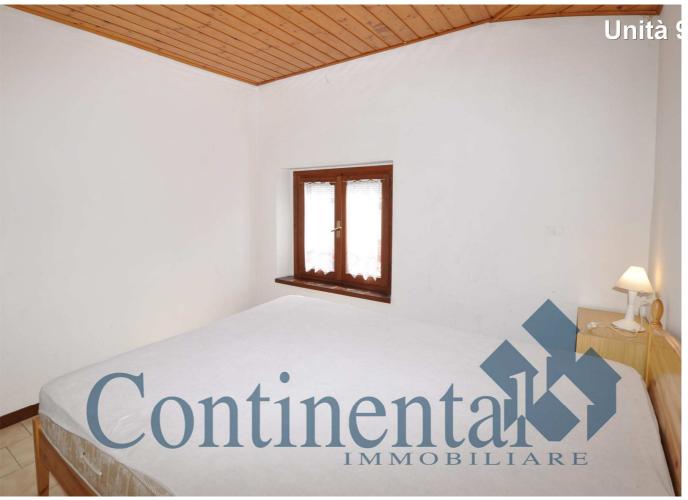
Mediamente l'alloggio si presenta in uno stato discreto, i sanitari, pur datati, non presentano segni di degrado, le finiture sono rispondenti all'epoca della ristrutturazione. Nel dettaglio si segnala:

- Lato esterno antoni oscuranti ammalorato
- Porta da regolare in quanto striscia a pavimento
- Cavillatura a pavimento nel disimpegno
