OGGETTO: Comune di Piazzatorre (BG)  
Via XX settembre 8  
Fg 23, mapp. 966

**VERIFICA CONFORMITA'  
URBANISTICA E CATASTALE**

## **UNITA' IMMOBILIARE sub 12**

Alloggio al piano terzo

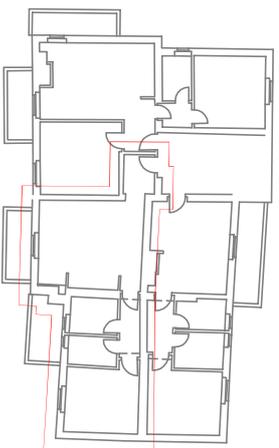
- - - superficie alloggio  
- - - superficie balconi/terrazzi

<b>subalterno 12</b>			
piano terzo			
	superficie mq	coefficiente	superficie commerciale mq
alloggio	48,52	100,00%	48,52
balcone 1	3,36	50,00%	1,68
balcone 2	3,85	50,00%	1,93
superficie commerciale complessiva			52,13

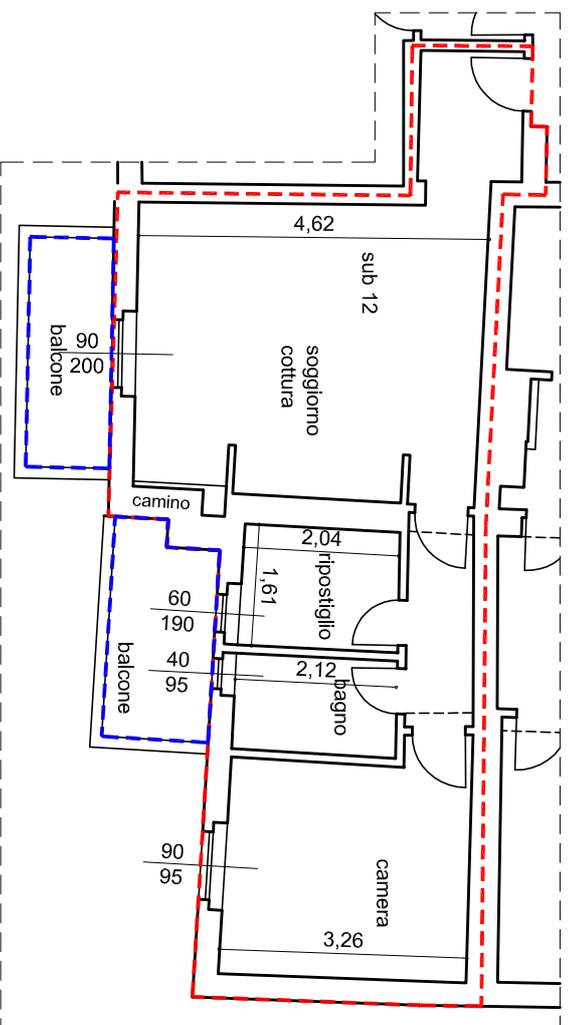
comune di Piazzatorre (G)  
 appartamento via XX settembre 8  
 piano terzo  
 Fig 23, mapp. 966, sub 12

1. La camera da letto è stata ampliata a discapito del disimpegno. La superficie reale non risulta giustificata dalla dimensione della finestra che, a sua volta, è alta cm 95 in luogo dei 99 denunciati. La finestra, particolarmente piccola, risulterebbe in entrambi i casi non sufficiente neanche per la dimensione della stanza come autorizzata.
2. La porta finestra del soggiorno è alta cm 200 in luogo dei 220 denunciati (si presume per uniformità con le altre unità analoghe). In entrambi i casi non sufficiente per il vano
3. La finestra del bagno è più piccola di quanto indicato e scende sotto i minimi di legge di mq 0.50.
4. Il caminetto è collocato in posizione corretta ma con conformazione non sovrapponibile a quanto rappresentato.
5. Dimensionalmente vi sono scostamenti che, considerata l'unità immobiliare nel suo insieme, possono essere considerati trascurabili.

1. Il bagno è di superficie inferiore al minimo di legge pari a mq 4.00

L'alloggio è quindi da ritenersi necessitante della regolarizzazione in corso.

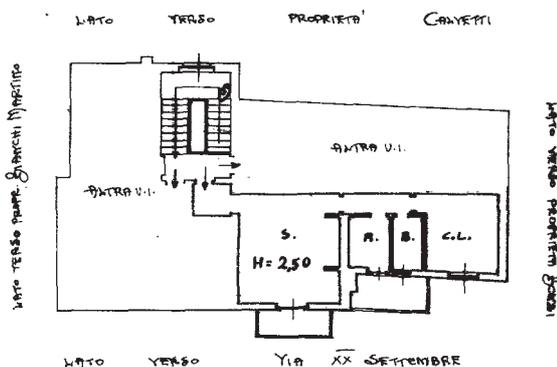
**PIANO TERZO**

La scheda catastale risulta conforme allo stato dei luoghi

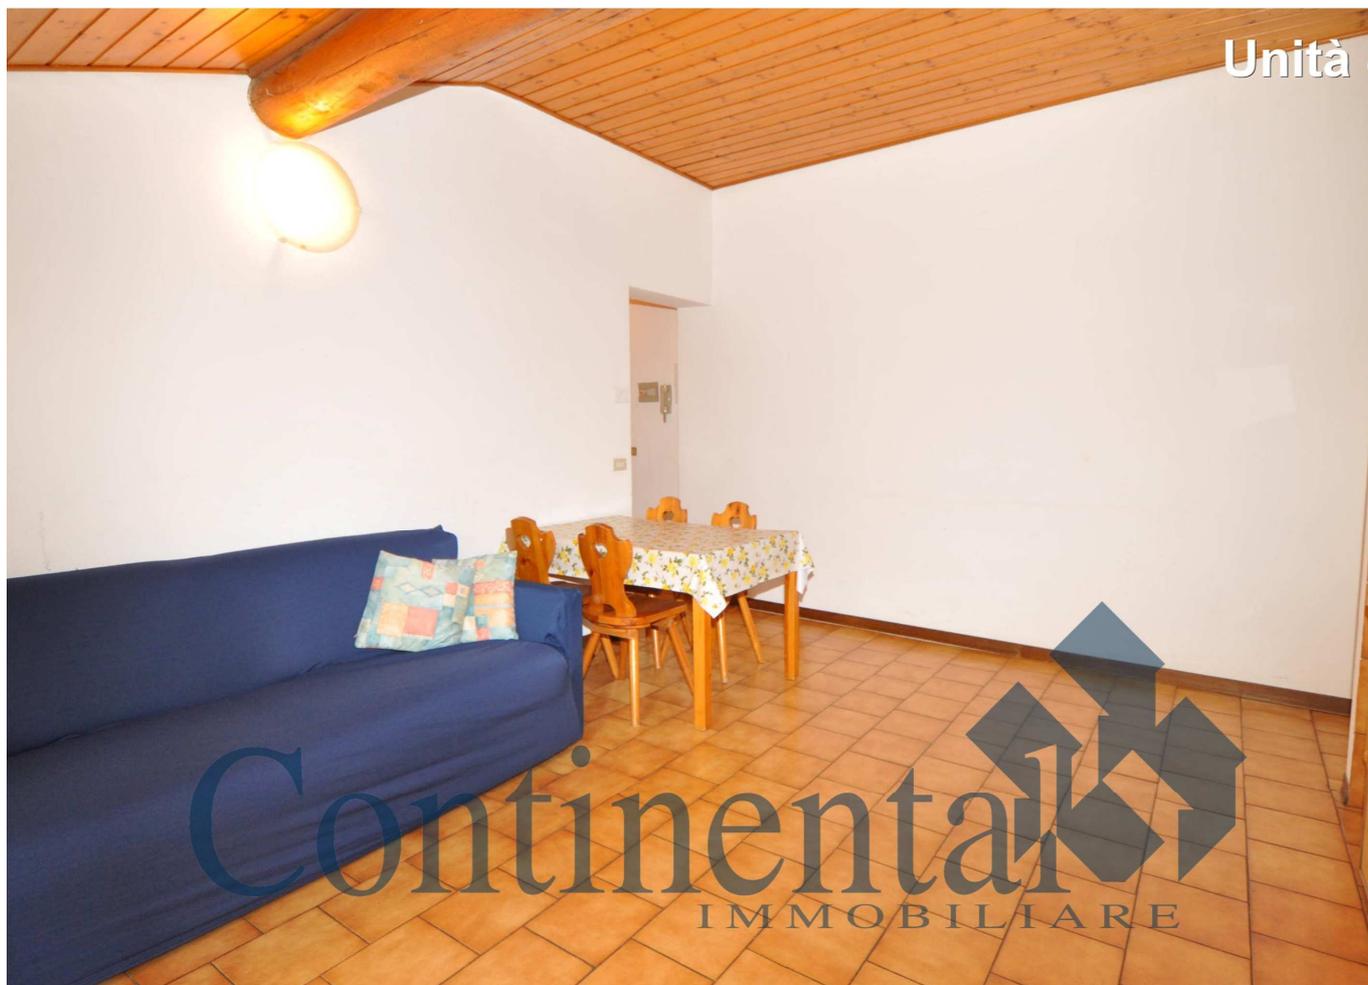
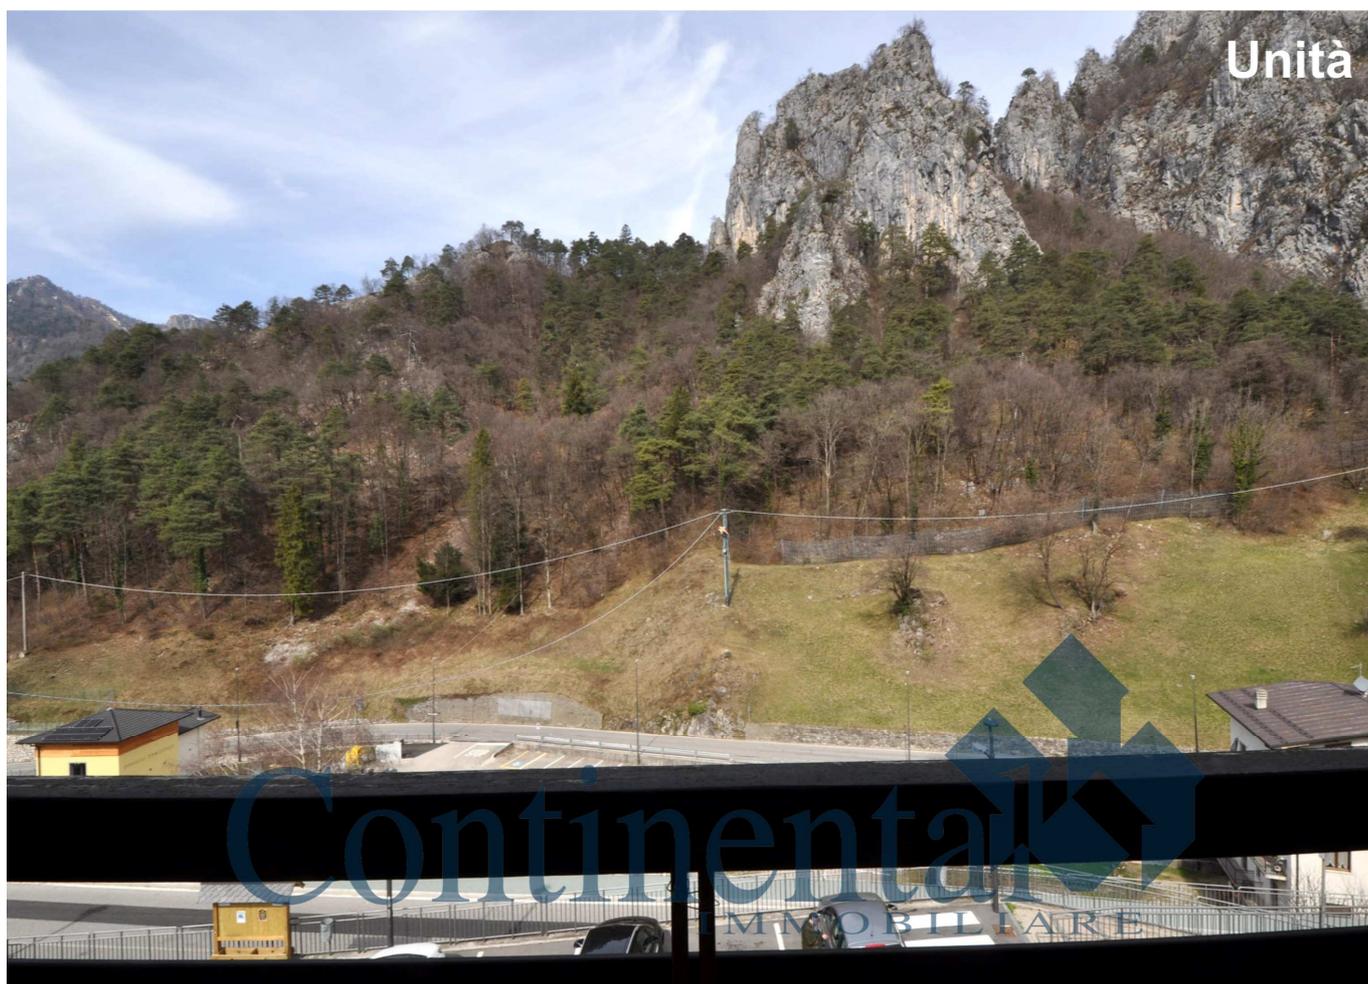
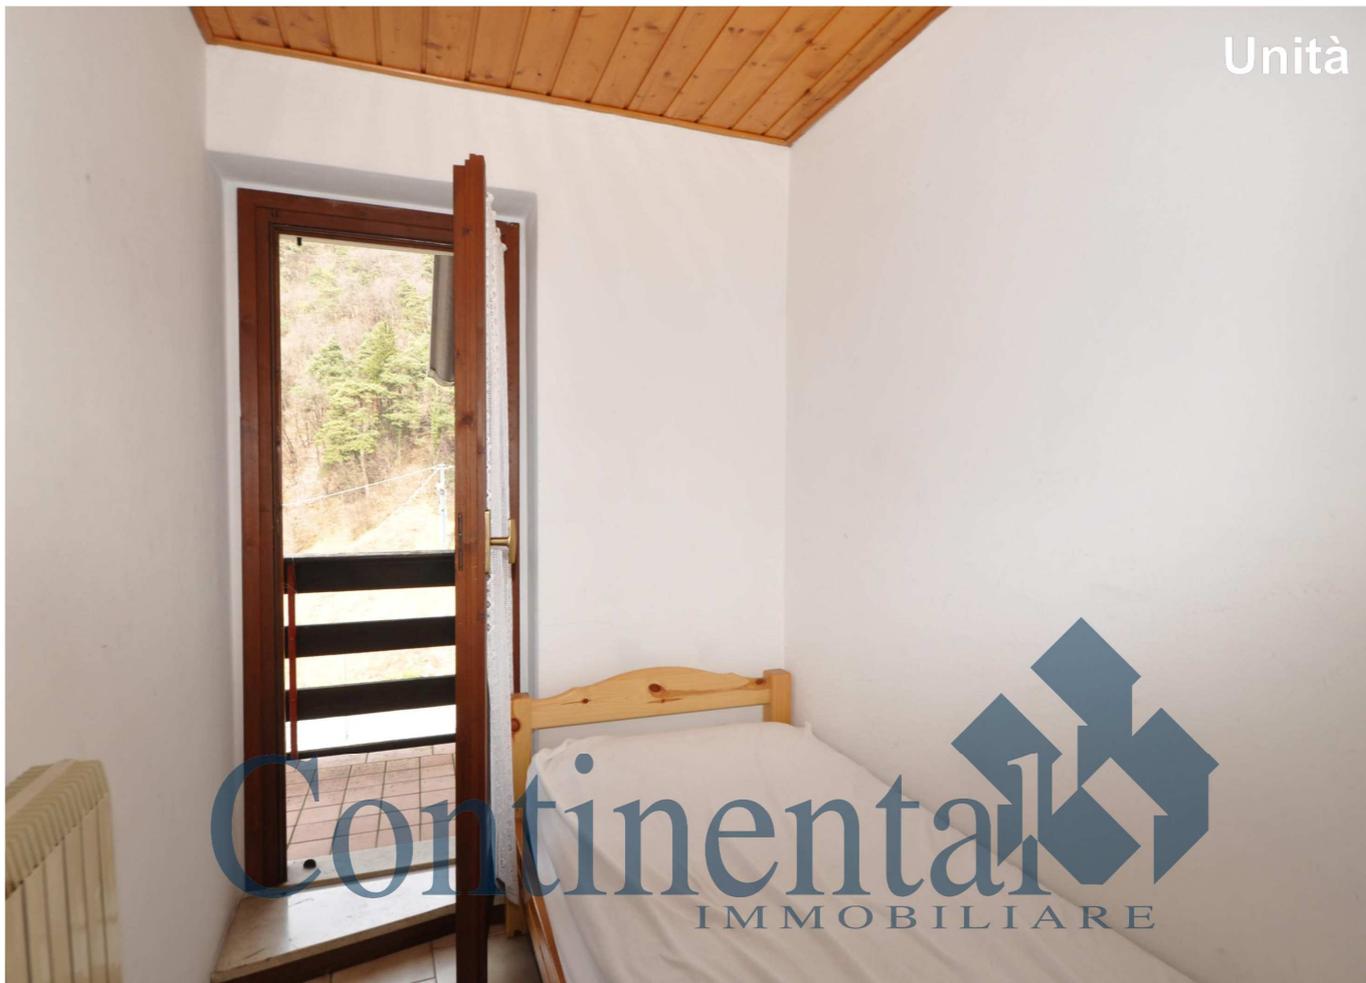
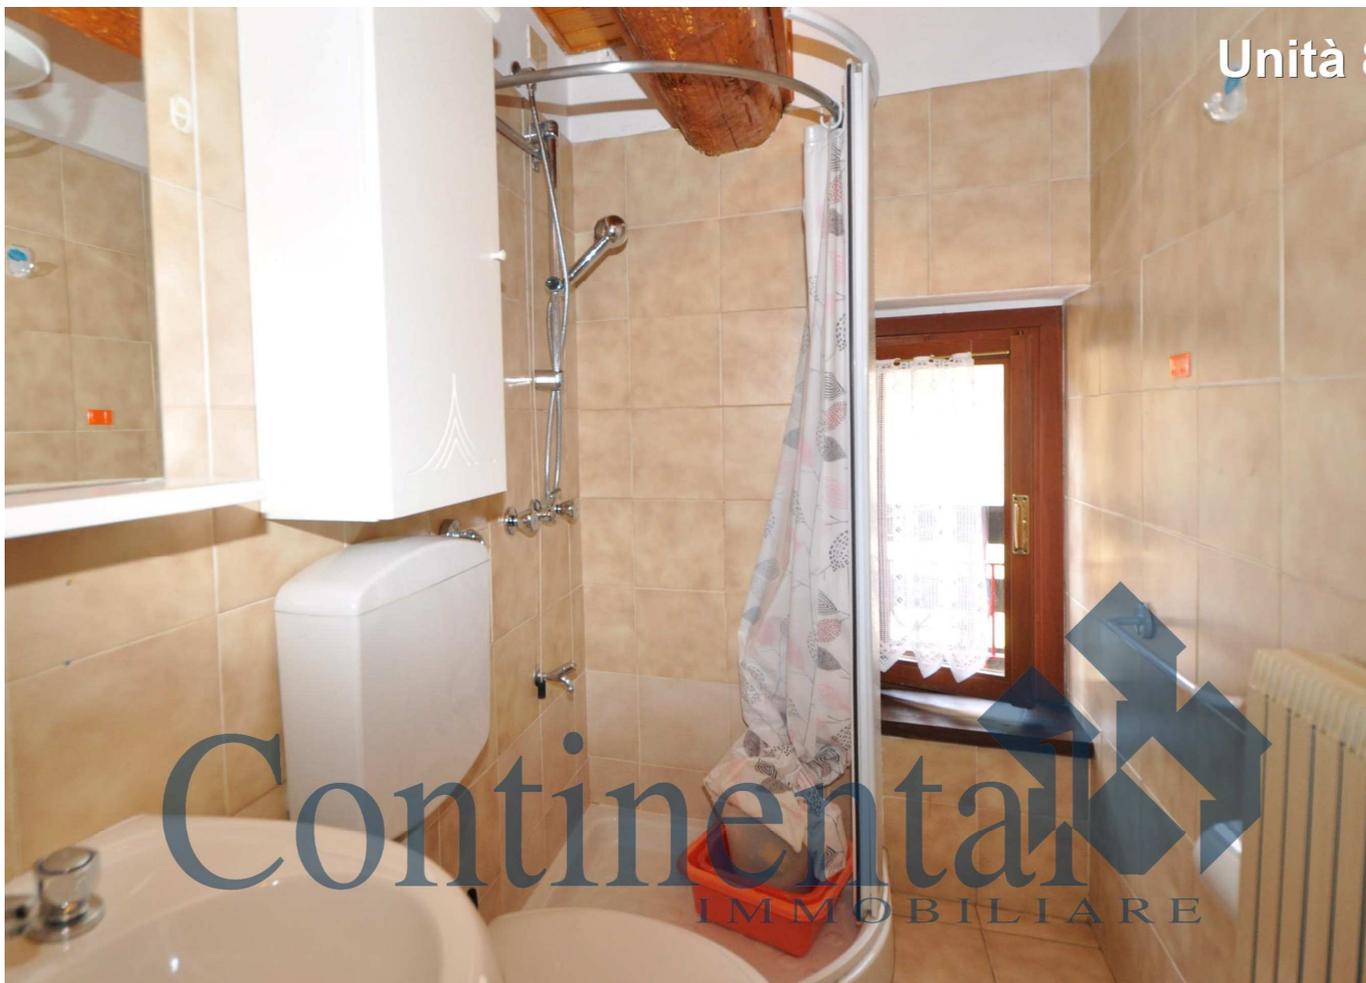
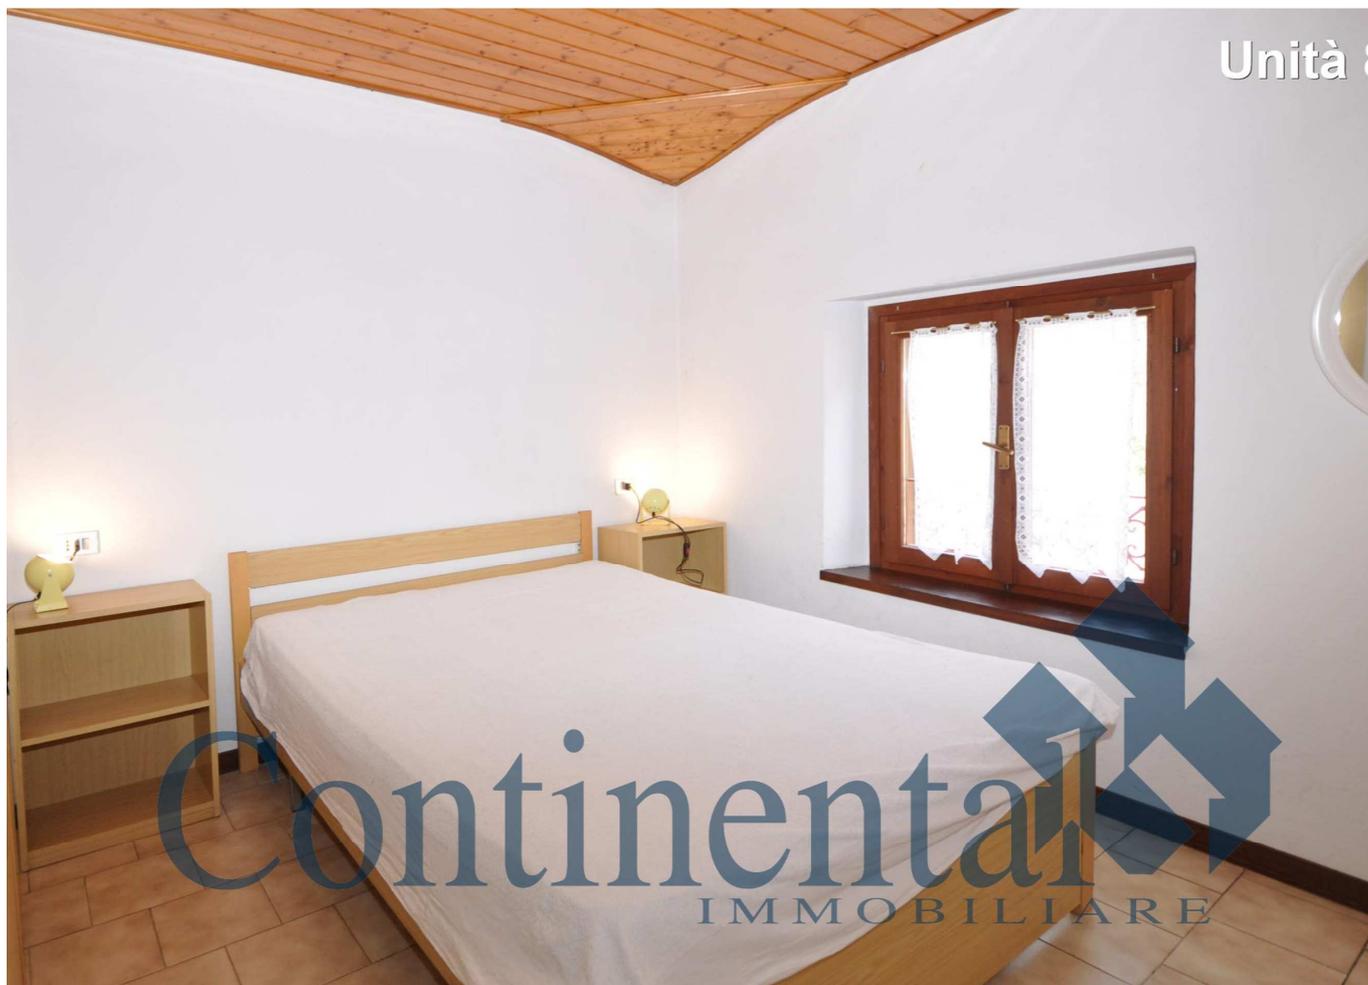
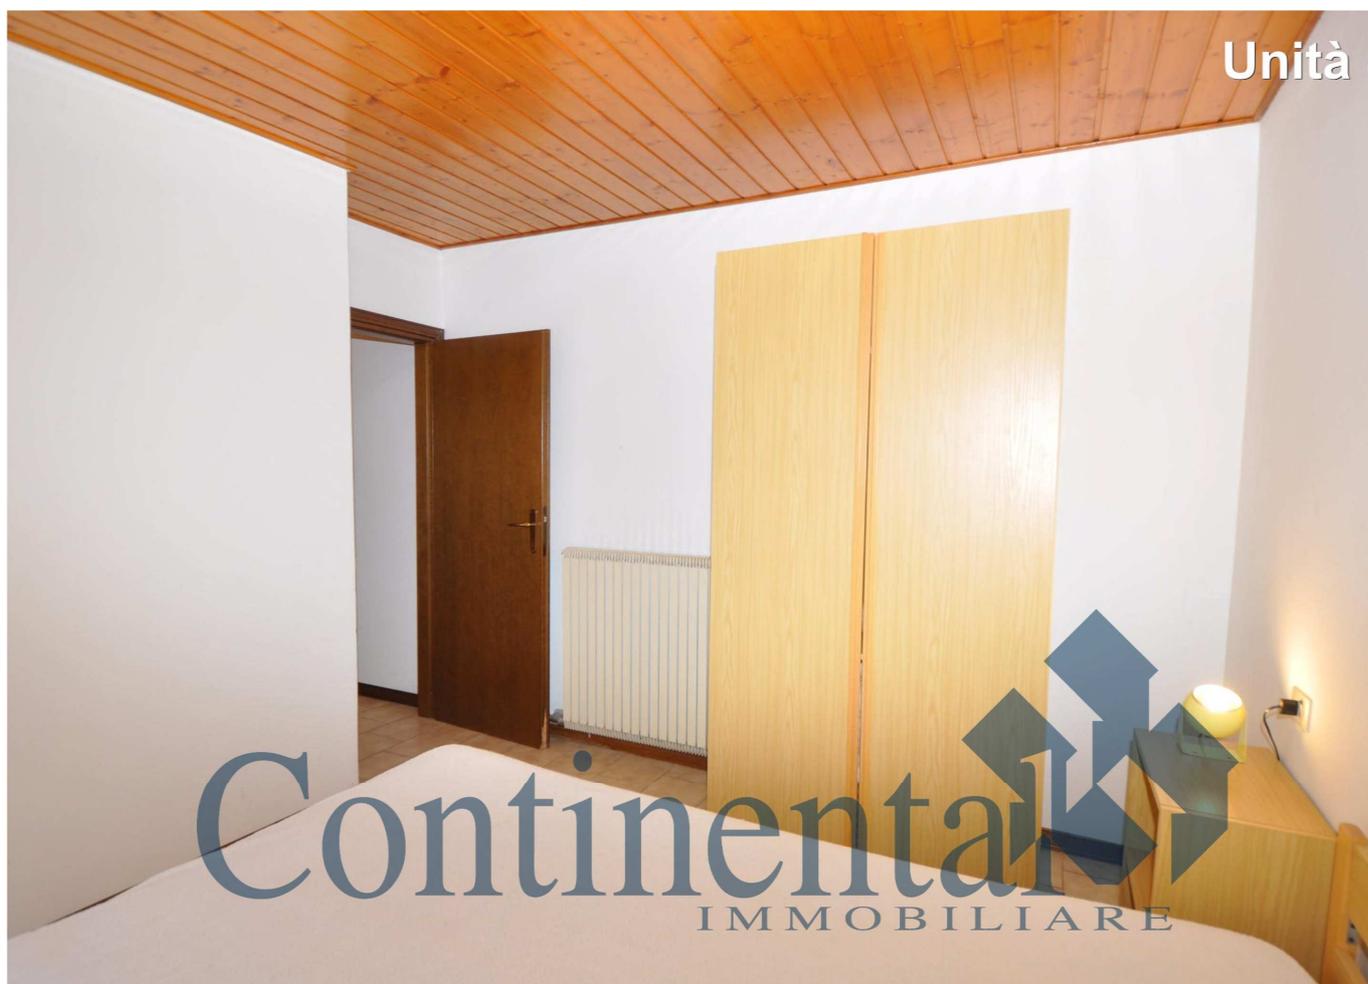
Unità 8

Mediamente l'alloggio si presenta in uno stato discreto, i sanitari, pur datati, non presentano segni di degrado, le finiture sono rispondenti all'epoca della ristrutturazione.

- Parapetti balconi ammalorati
- Porta del ripostiglio deteriorata
